# RÖNTGEN®

## MÖGLICHE AUSFALL-URSACHEN

## POSSIBLE FAILURE CAUSES

Es gibt häufig wiederkehrende Ausfallursachen an Bandsägebändern. Die folgenden Videos sollen Aufklärung über die Ursachen geben.

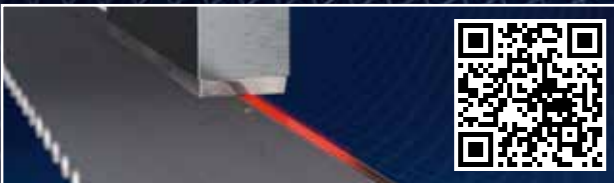
## VERSCHLEISS RÜCKENFÜHRUNG WORN OFF BACK GUIDES

Der Bandrücken wird spröde gerieben, es entstehen Mikrorisse, Folge: Bandbruch.

The constant rubbing along the band saw back edge has induced a brittleness. Microcracks appear. RESULT: Blade breakage.

Band-Rückenführung erneuern.

Replace back guides.

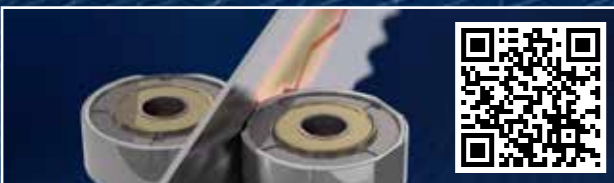
## VERSCHLEISS DÄMPFUNGS-ROLLEN WORN DAMPING ROLLERS

Zu stark eingestellte / blockierte Dämpfungsrollen können zum Bruch des Bandes führen.

Too tight or blocked damping rollers may lead to rupture of the body.

Anpressdruck reduzieren, sodass die Rollen im Bandruhestand gedreht werden können. Blockierte Dämpfungsrollen erneuern.

Reduce the contact pressure so the rollers can be rotated with little effort in passive state. Replace blocked damping rollers.

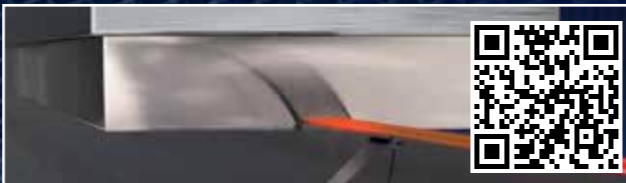
## GRAT AM BANDRÜCKEN BURR ON BODY BACK

a) Kein Luftspalt zwischen Bandrücken und Bund/Kragen der Laufräder.  
b) Verschlossene Bandrückenführungen.

a) No clearance between body back and flange of the wheels.  
b) Worn back guides.

a) Laufräder justieren.  
b) Bandrückenführungen erneuern.

a) Adjust wheels.  
b) Replace back guides.

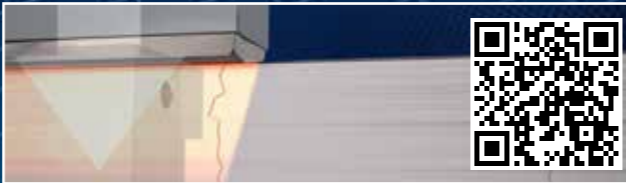
## RISSE AM BANDRÜCKEN BODY CRACK ON BODY BACK

Rissbildung durch defekte / verschlossene Rückenführungen, die Rückenante wird spröde.

Body cracks caused by worn back guides. Leading to the back edge of the blade becoming brittle.

Rückenführungen erneuern.

Replace back guides.

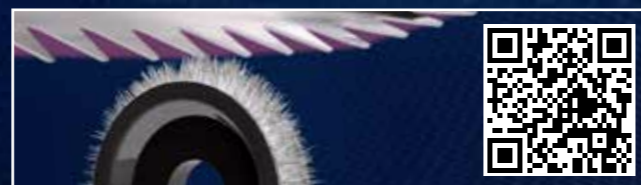
### VERSCHLISSENE BÜRSTEN

Verschlossene bzw. falsch angestellte Bürsten verringern die Standzeiten der Sägebänder.

Worn or incorrectly adjusted brushes are reducing the life of the saw blade.

Bürsten regelmäßig justieren und bei Verschleiß erneuern.

Adjust brushes regularly and replace when worn.

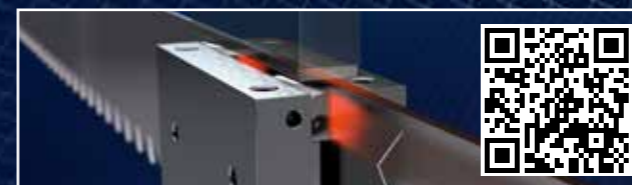
### VERSCHLEISS SEITEN-FÜHRUNGEN

Zu stark angestellte / verstopfte Seitenführungen führen zu Mikrorissen und Bandbrüchen.

Too strongly adjusted or damaged side guides cause formation of microcracks and blade breakage.

Anpressdruck reduzieren. Seitenführungen reinigen.

Reduce pressure. Clean side guides.

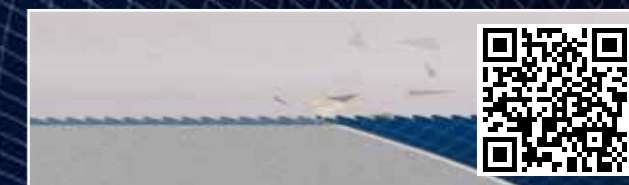
### ZAHNTEILUNG ZU FEIN

Der Spanraum ist zu klein, das Band hebt sich ab und schlägt zurück. Die Zahnschneiden werden beschädigt.

The tooth gullet is too small. Chips will overfill the tooth gullet and lift the blade. When the chip clears the gullet, the blade will be forced back into the cutting channel resulting in a shock load on the tooth. Leading to tooth damage.

Gröbere Verzahnung.

Select a coarser tooth pitch.

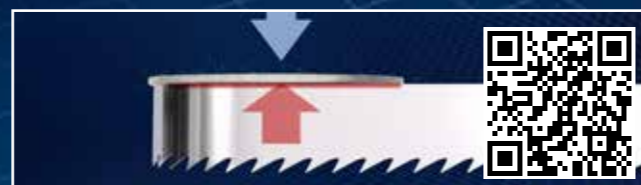
### LAUFRAD DEJUSTAGE

Fehlerhafte Justierung verursacht Gratbildung an der Bandrückenkante, gefolgt von Mikrorissen, Folge: Bandbruch.

Incorrect alignment causes burrs at the band back edge, followed by microcracks. RESULT: Blade breakage.

Laufräder justieren. Luftspalt zwischen Bandrückenkante und Bund/Kragen der Laufäder: min 0,5mm, max 1,5mm.

Adjust wheels. Keep a clearance between band back edge and flange of the wheels. (Recommended clearance: 0.5 to 1.5mm).

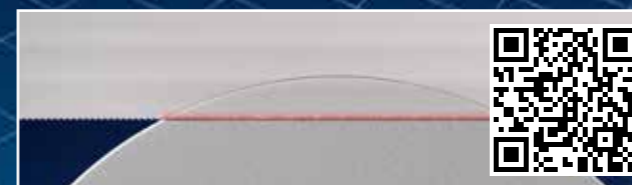
### SPANRAUM ZU KLEIN

Der Spanraum ist zu klein. Große Hitzeentwicklung durch Reibung. Folge: Starker Verschleiß und Schnittverlauf.

The tooth gullet is too small. Too much frictional heat is generated. Result: Heavy wear and cut deviation.

Gröbere Verzahnung.

Select a coarser tooth pitch.

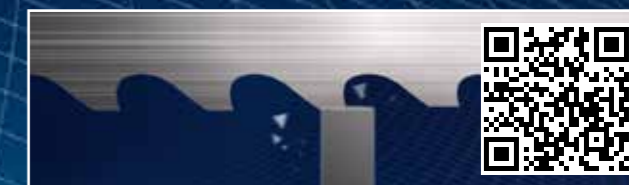
### ZAHNTEILUNG ZU GROB

Zähne haben keine Führung, starke Belastung der Zahnschneiden, hohe Zugspannung im Zahngrund. Folge: HSS Aus- und Abbruch sowie Mikrorisse im Zahngrund.

Teeth have no guide in the cutting channel. Resulting in high tooth loads at the cutting point. RESULT: Fractures and breakages as well as microcracks in the tooth gullet.

Feinere Verzahnung.

Use finer tooth pitch.
